Bilddoku. Statik: zu Aktennotiz 008 – Ev.Kirche Adlershof Glockenturm/ Portal

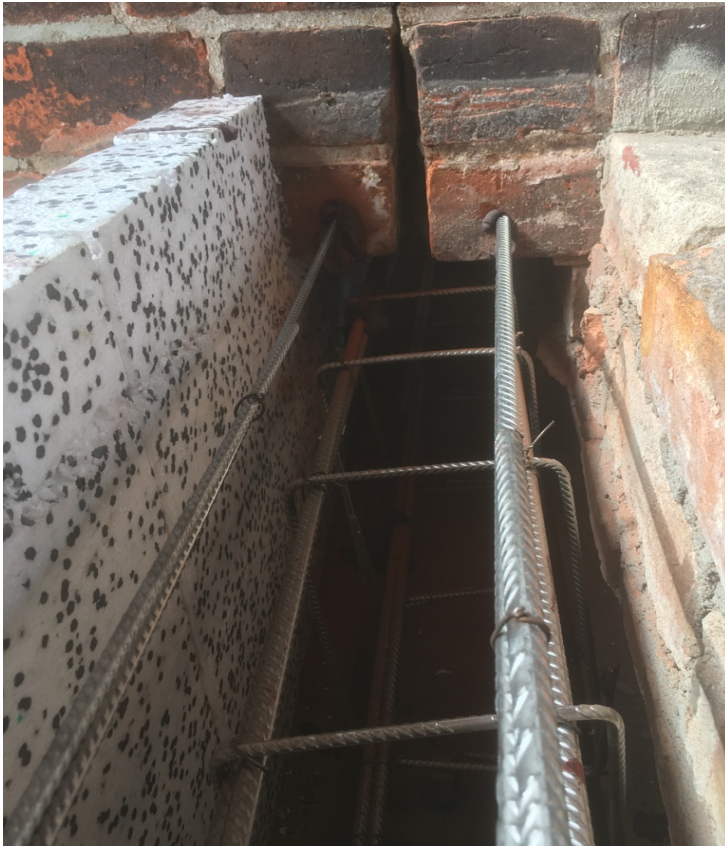
Bild 1: Bewehrung (Ripinox) Korb/ eingeklebt für Betonbalken I (Ebene 13 ü. Glockenstuhl)

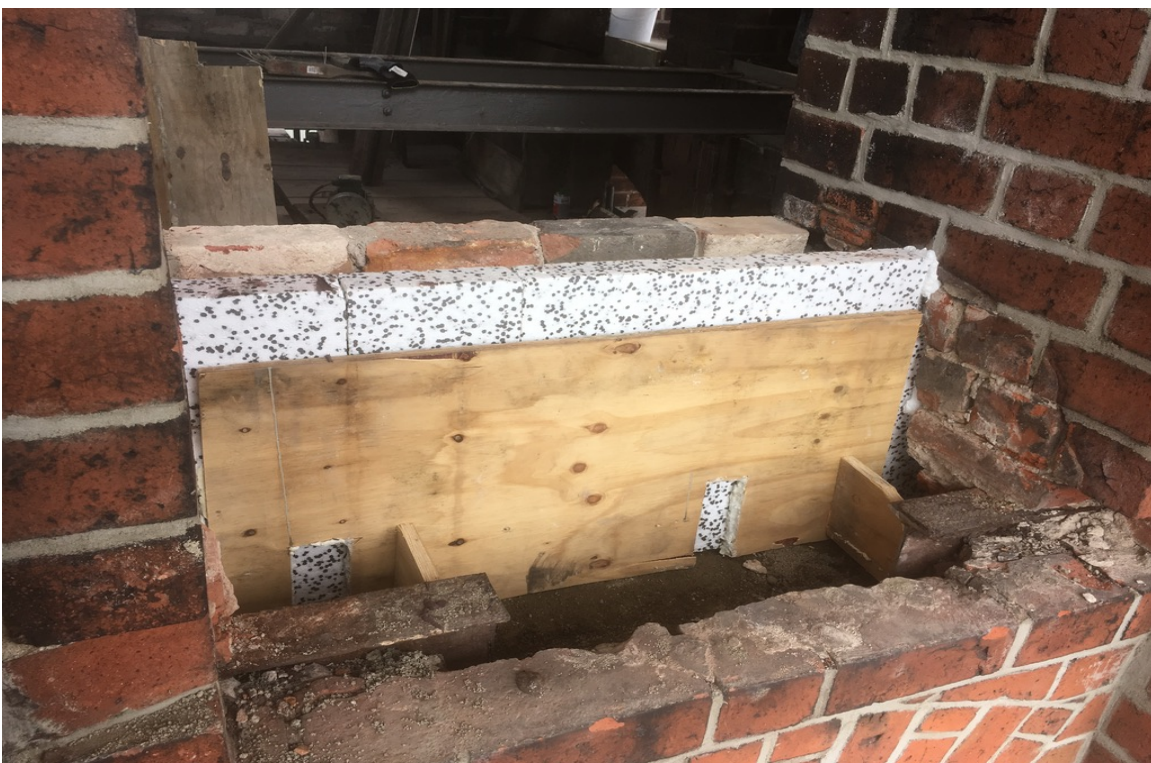
Bild 2: Vorbereitung/ Rückbau dritter Stahlträger

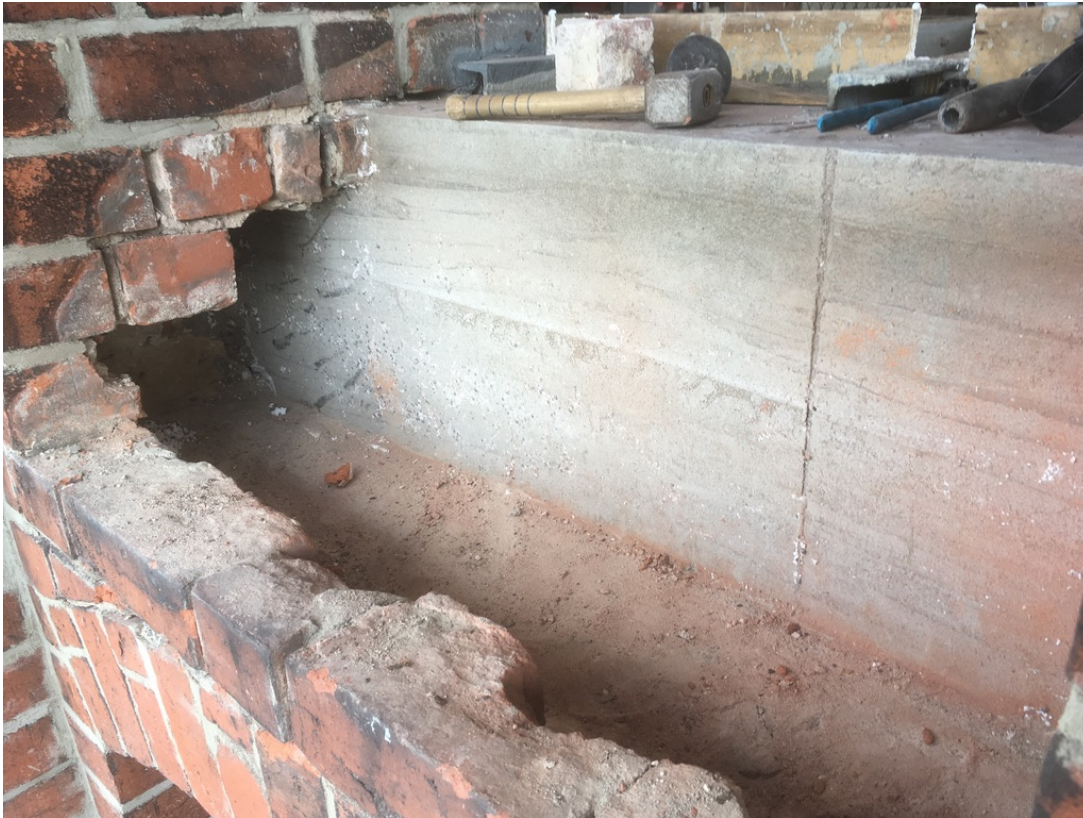
Bild 3: Stahlbetonträger I - bereits ausgeschalt. Verwendung von Gußbeton V80 C45

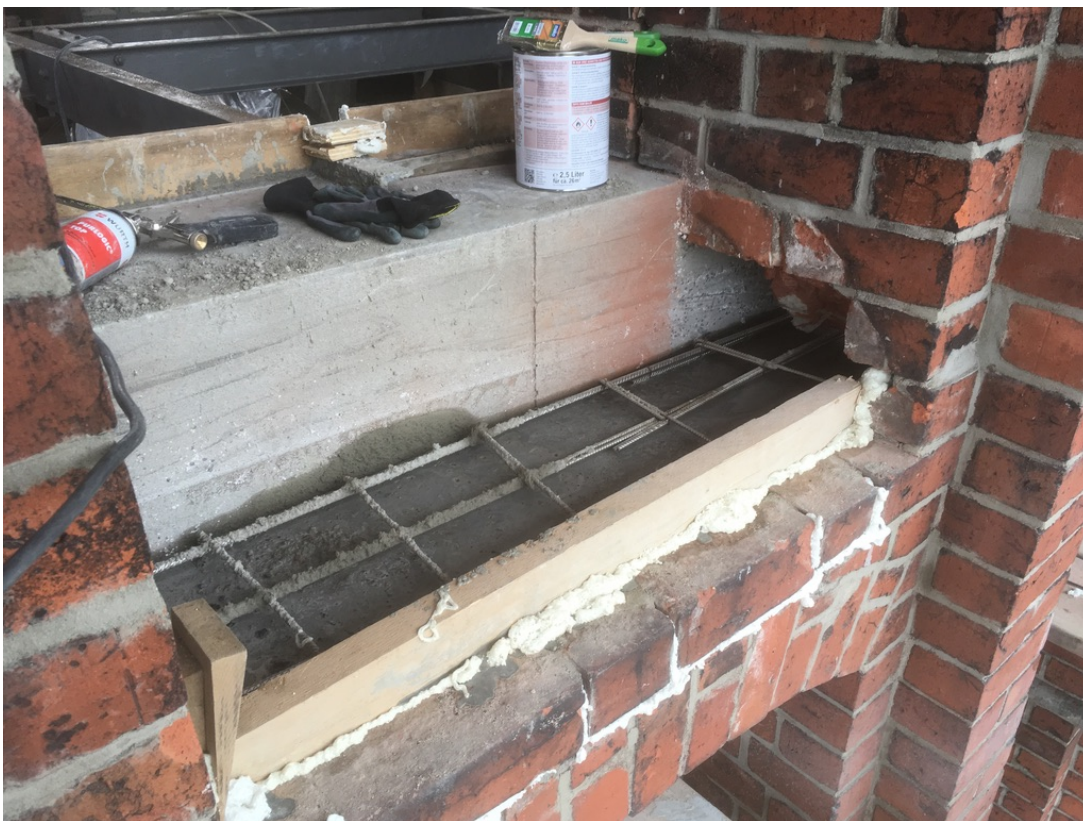
Bild 4: zweiter Stahlbetonträger (Korb horizontal gelegt wegen Brüstungshöhe)

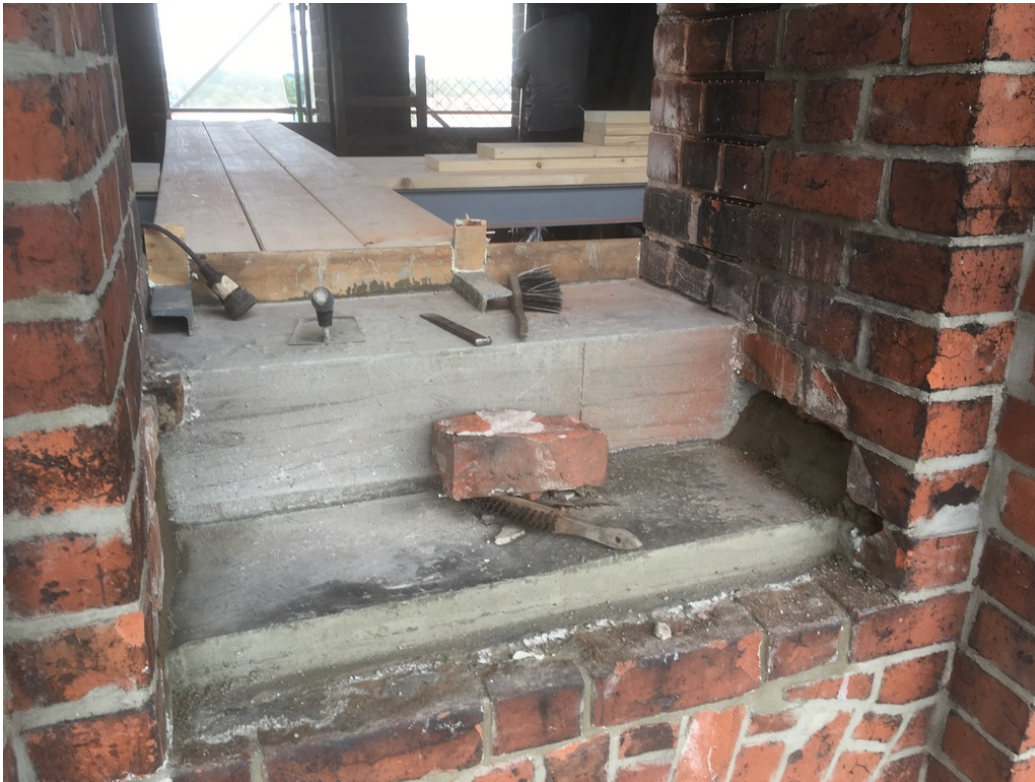
Bild 5: Fertig ausgeschalt – sichtbar Betonbalken I und II.
Nicht sichtbar (da auf der Innenseite liegend) der Stahlträger als Streichbalken

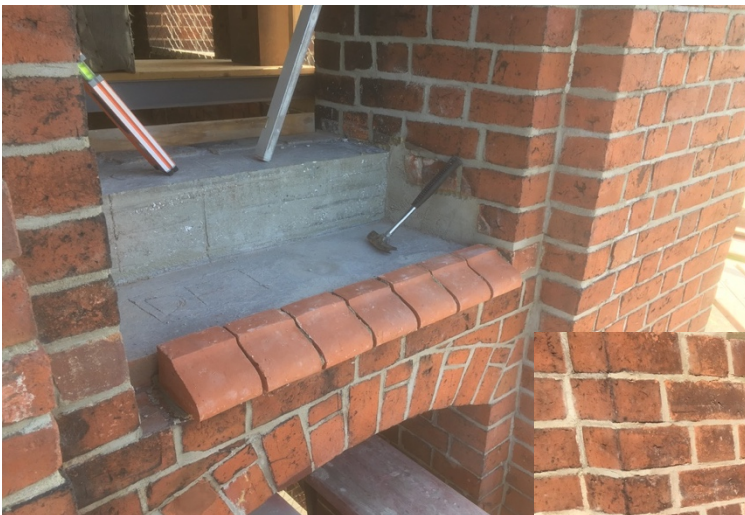
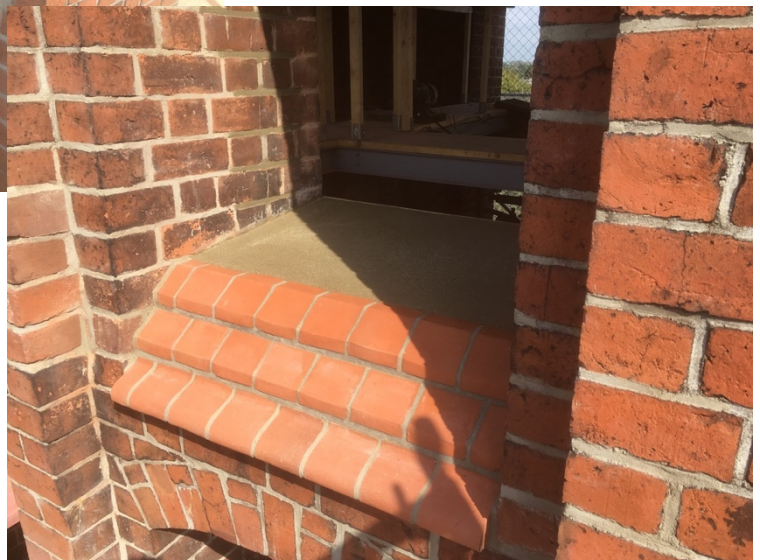
Bild 6 und 7: Wiederherstellung der Brüstung mit, dem Original nachgeformten, Klinkern

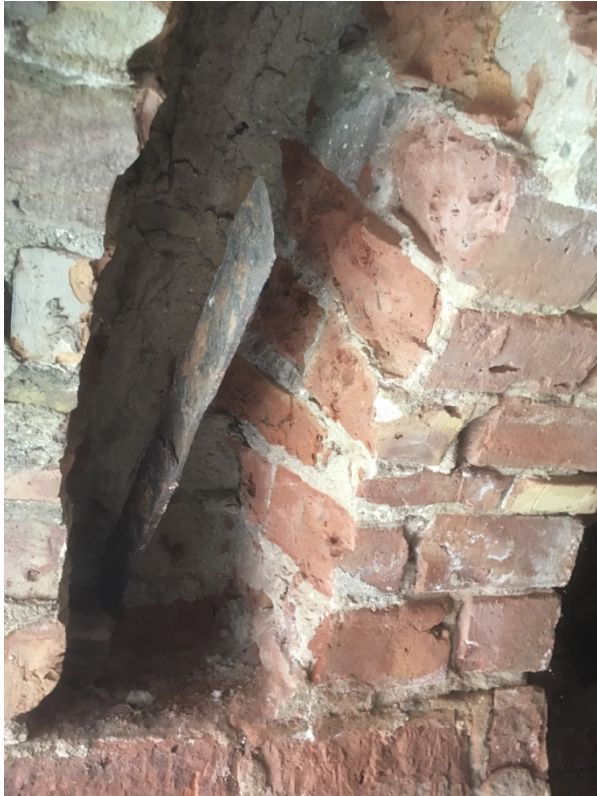
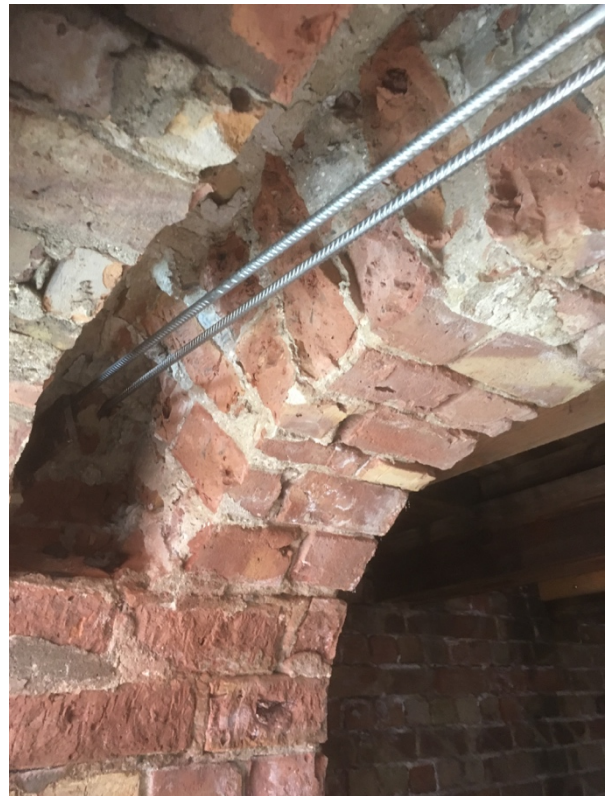
Bild 8: In Ebene 7 Ringanker Stahl korrodiert – geöffnet und rausgeschnitten. Mit zwei Ripinox-Stählen, geklebt, neu bewehrt – durch den Mittelpfeiler überlappend durchgelegt.

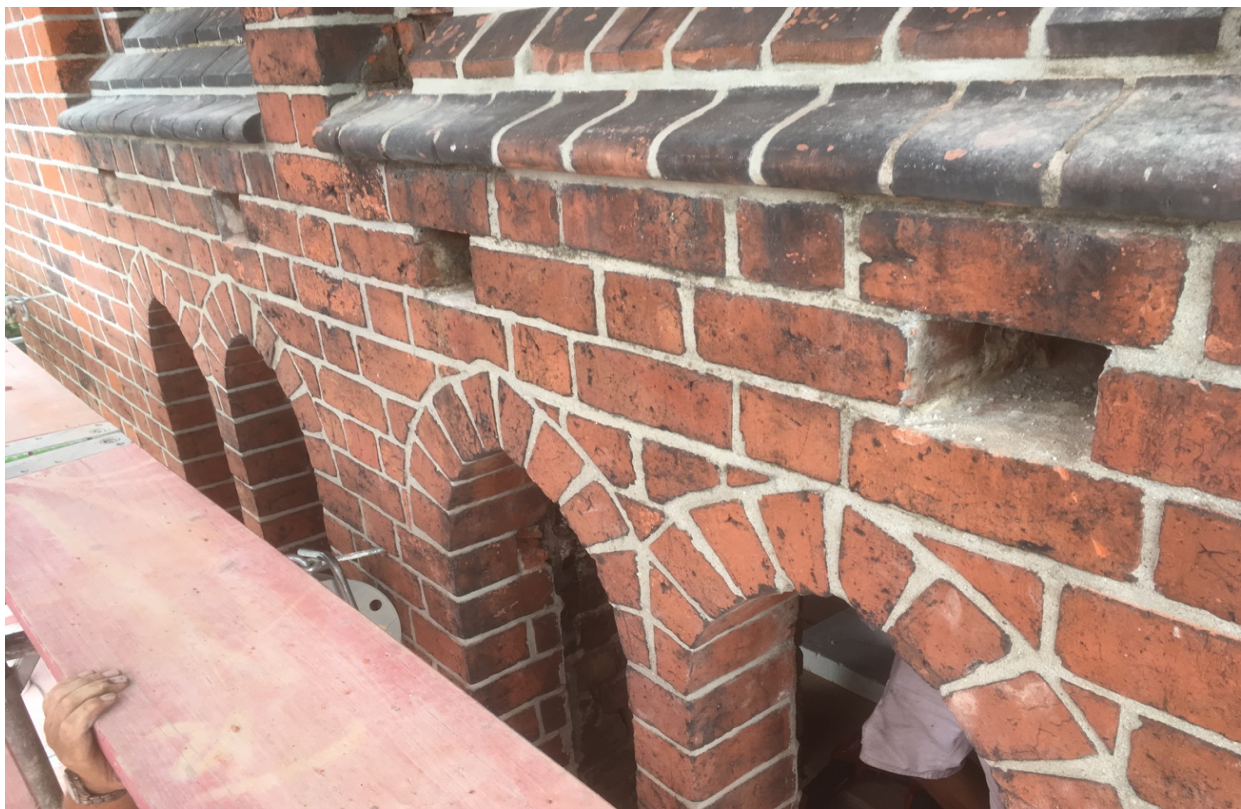
Bild 9: Vier Öffnungen oberhalb des Sturzes - zum Vergießen mit Gußbeton V80 C45

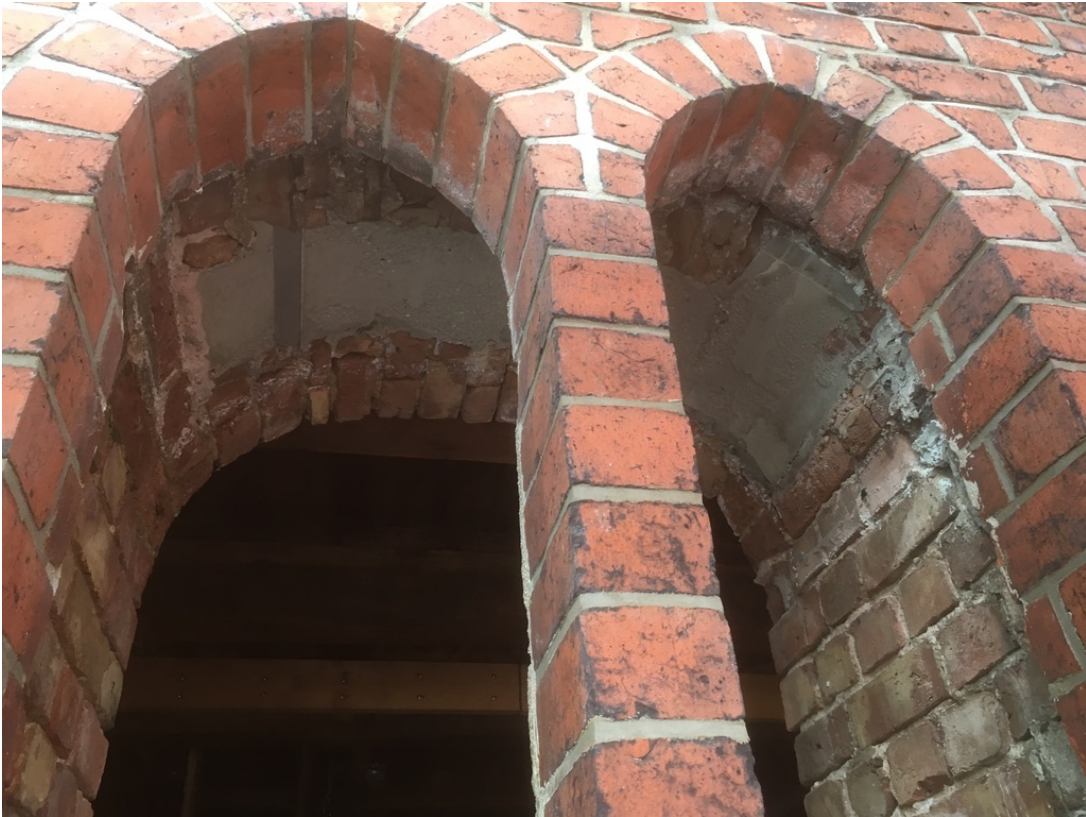
Bild 10: Fertig vergossener Sturz Ebene 7

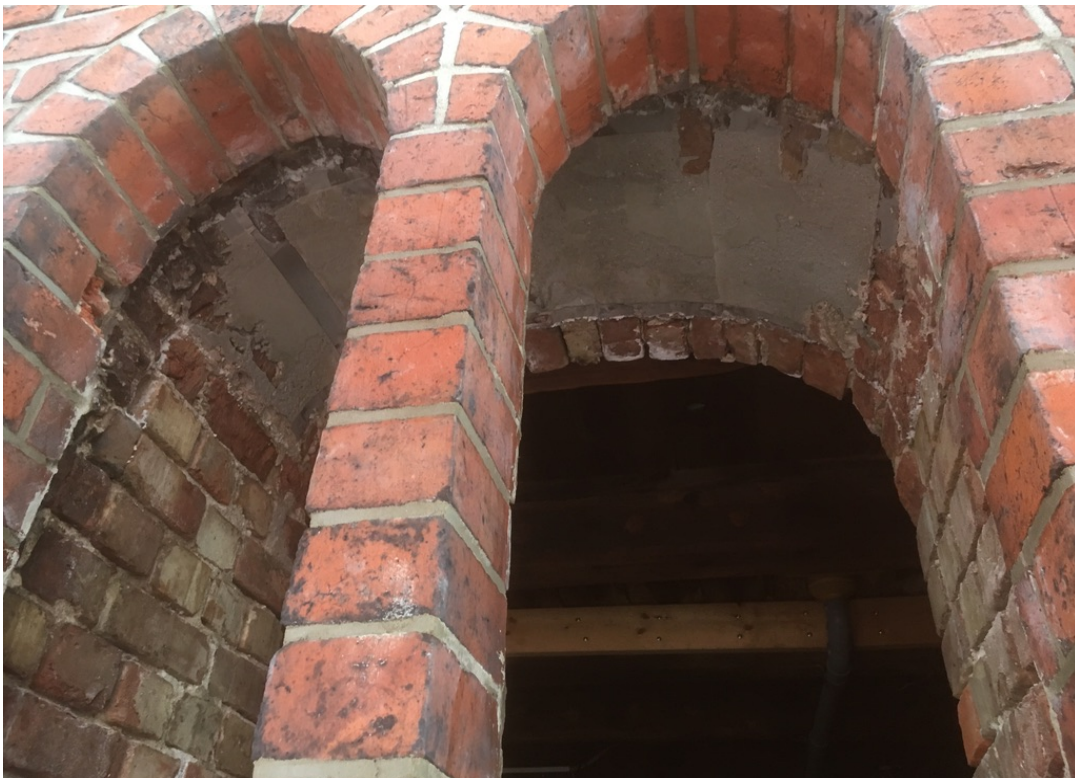
Bild 11: wie vorgenannt über 4 Fensteröffnungen
